RAPORT

O STANIE BEZPIECZEŃSTWA

RUCHU DROGOWEGO

W BYDGOSZCZY

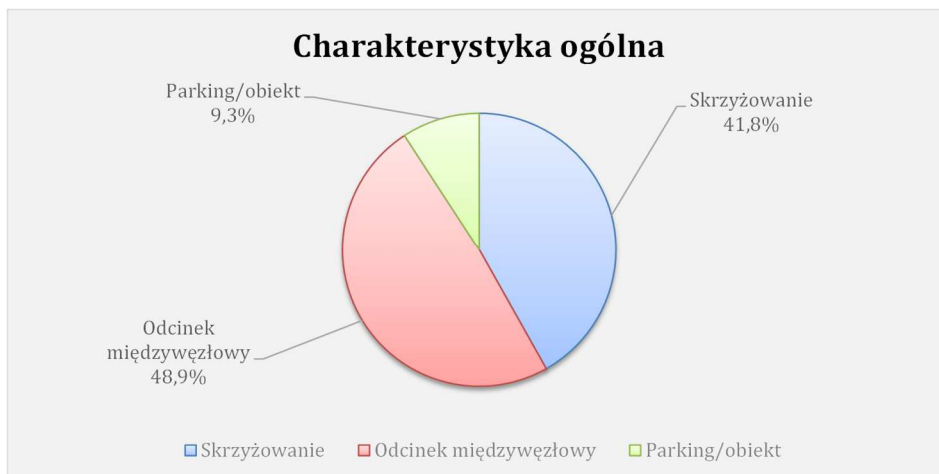
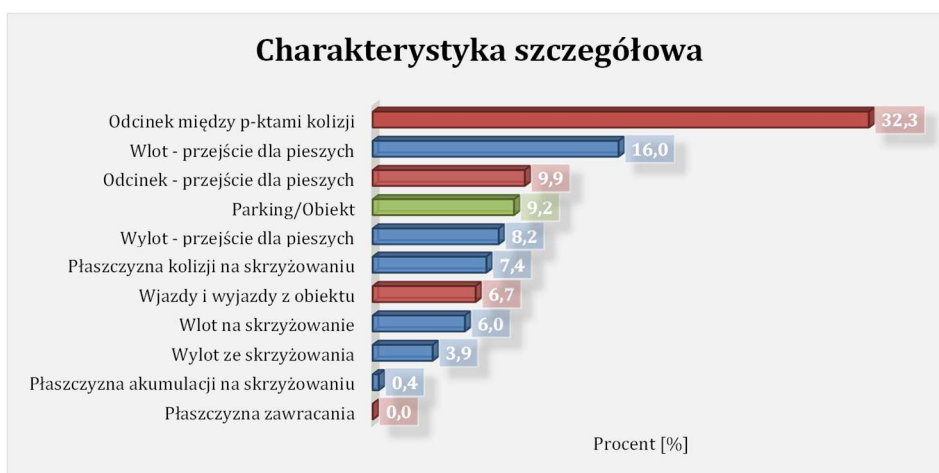
Rysunek 4.1. Struktura miejsc koncentracji wypadków drogowych

Do 2019 roku wypadki drogowe w Bydgoszczy najczęściej koncentrowały się na skrzyżowaniach (średnio ~57,8% wszystkich zdarzeń – rys. 4.1). Jednak w roku 2020 zanotowano na skrzyżowaniach znaczny spadek procentowy wypadków (41,8%). Na odcinkach międzywęzłowych tendencja spadkowa uległa zmianie i liczba wypadków na odcinkach międzywęzłowych w roku 2020 była większa niż na skrzyżowaniach (48,9%). Na parkingach i innych obiektach średnia wypadków wyniosła ok. 9,2%. Największa koncentracja wypadków drogowych w roku 2020 była na następujących elementach:

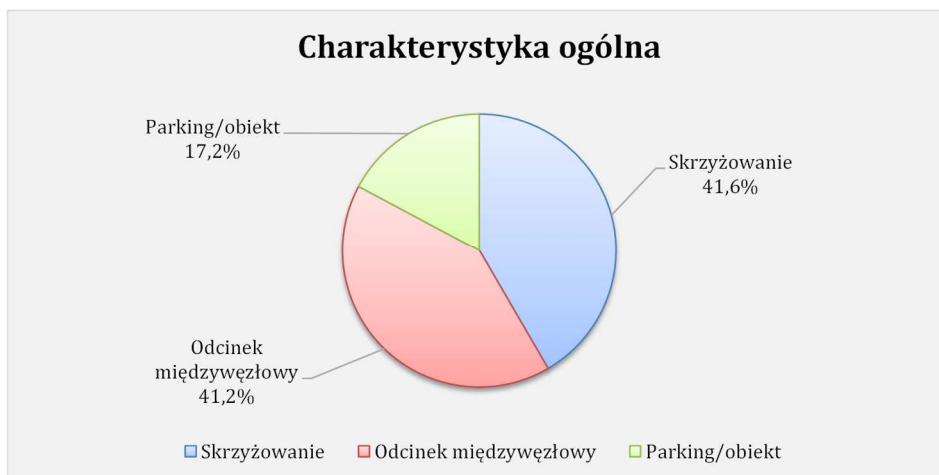
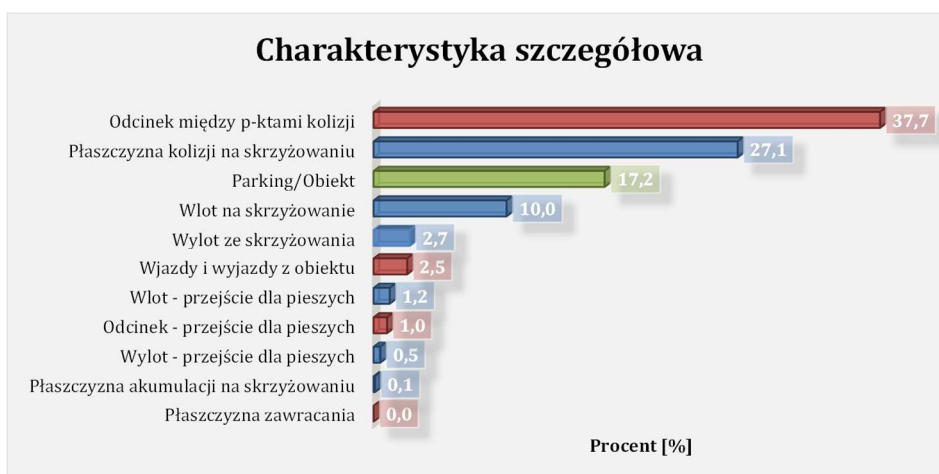
Rysunek 4.2. Struktura miejsc koncentracji kolizji drogowych

Kolizje drogowe najczęściej występowały na skrzyżowaniach, przy czym na przestrzeni lat widoczna jest bardzo wyraźna tendencja spadkowa, a w 2020 roku miało miejsce 41,6% z nich – rys. 4.2. Na odcinkach międzywęzłowych 41,2%, a na parkingach i innych obiektach 17,2%. Kolizje występowały głównie na następujących elementach sieci drogowej:

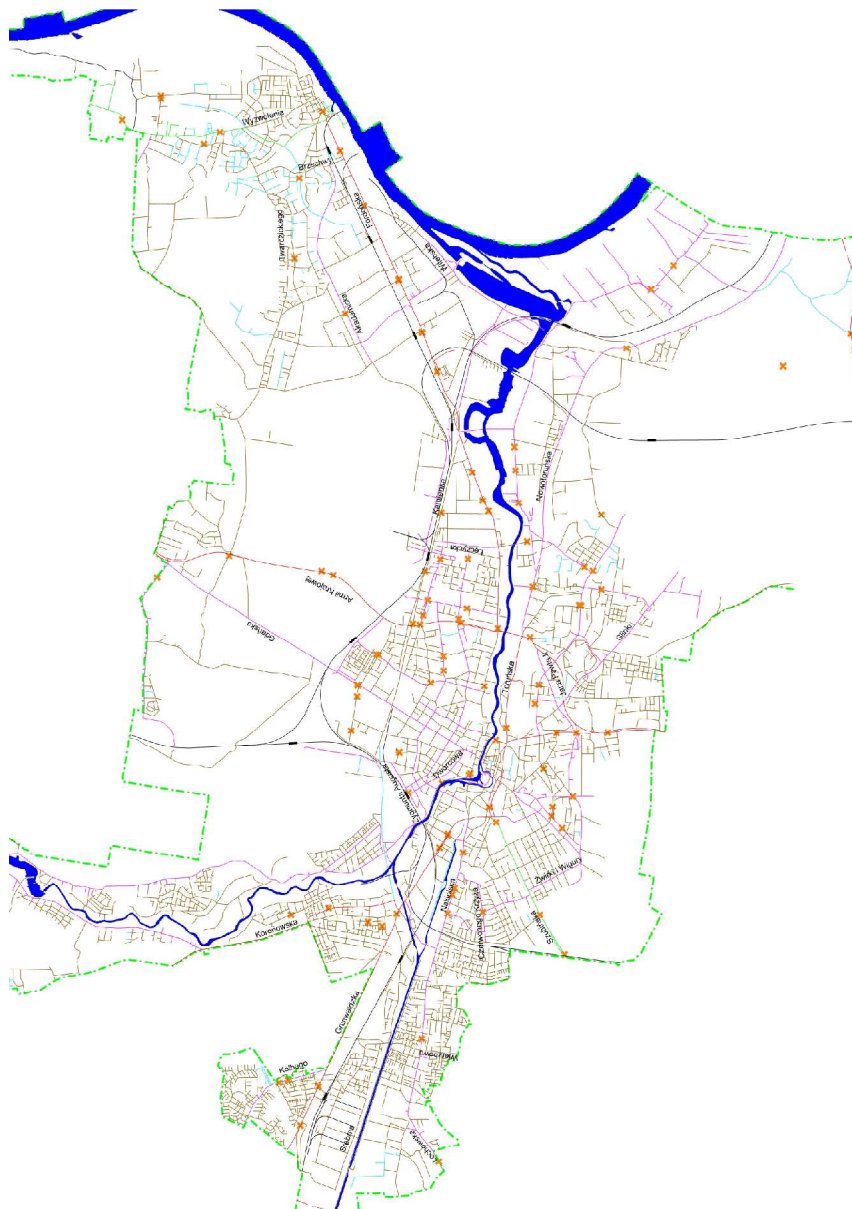
Rysunek 4.3. Miejsca koncentracji wypadków drogowych z ofiarami śmiertelnymi w latach 1996-2020

Na rys. 4.3 przedstawiono lokalizację wypadków drogowych z ofiarami śmiertelnymi w latach 1996-2020. Ich największa koncentracja miała miejsce w tym okresie w centralnej części miasta oraz wzdłuż dwóch dróg krajowych nr 80 oraz w dawnym korytarzu drogi krajowej nr 5.

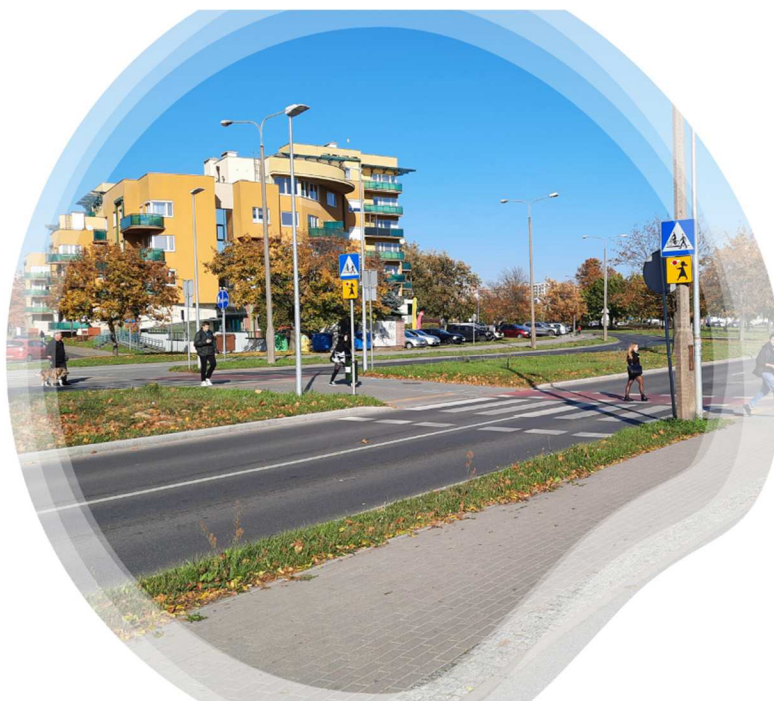
Rysunek 8.1. Charakterystyka zmian w czasie zdarzeń drogowych z udziałem pieszych (miary względne w latach 2018-2020)

Najwięcej zdarzeń drogowych z udziałem pieszych wystąpiło w grudniu (13,01%) i w październiku (10,84%) – rys. 8.1. W ciągu tygodnia najwięcej wypadków z pieszymi wydarzyło się w piątki (19,24%) i w środy (18,70%), a w ciągu doby pomiędzy godzinami 17:00 a 18:00 (10,3%) (rys. 8.1). W tych godzinach występują w mieście największe natężenia ruchu samochodowego oraz największe natężenia ruchu pieszego.

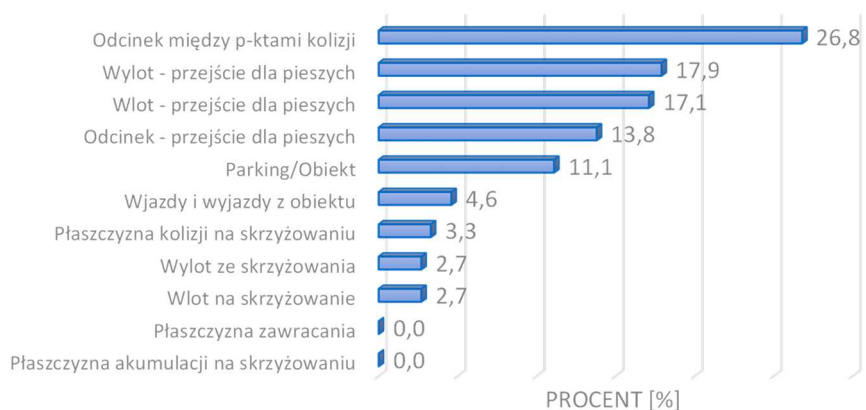
Rysunek 8.2. Struktura miejsc koncentracji zdarzeń drogowych z udziałem pieszych (wg danych z lat 2018-2020)

Zdarzenia drogowe z pieszymi koncentrowały się głównie na odcinkach międzywęzłowych (45,3%), następnie na skrzyżowaniach (43,6%) oraz na parkingach i innych obiektach (11,1%) – rys. 8.2. Szczególnie niebezpiecznymi miejscami dla pieszych okazały się:

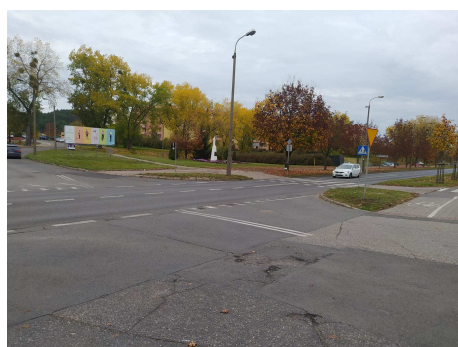
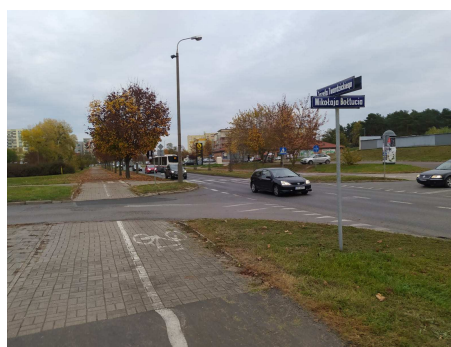
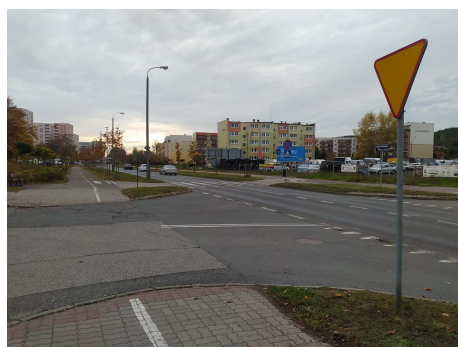
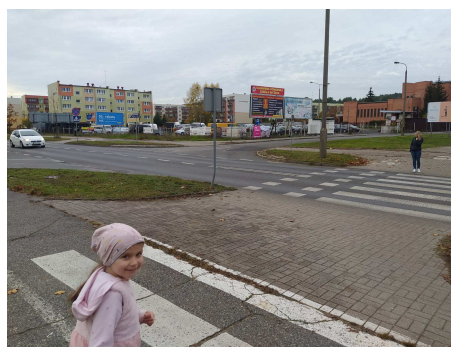
Fot. 8.1. Widok na niebezpieczne przejście dla pieszych zachodniej części skrzyżowania ulic Twardzickiego, Fiedlera i Bołucia

- Przed dojazdem do skrzyżowania na ul. Twardzickiego znajdują się długie odcinki proste zachęcające kierowców do osiągnięcia dużych prędkości.
- Do południowego wlotu skrzyżowania podłączony jest parking, który zwiększa wizualnie powierzchnię skrzyżowania.

Ponadto zaleca się rozbudowę skrzyżowania poprzez skanalizowanie wlotów ul. Twardzickiego i dodanie wysp azylu dla pieszych. Poprawiłoby to dostrzegalność przejść dla pieszych na tym skrzyżowaniu, obniżyłoby prędkości pojazdów oraz zapewniłoby pieszym możliwość przejścia „na raty” przez jezdnię ul. Twardzickiego. Należałoby też zastosować wyгородzenie po północno-wschodniej stronie skrzyżowania, z uwagi na pieszych przechodzących w miejscu niedozwolonym, skracającym sobie drogę do marketu 'Netto' zlokalizowanego w pobliżu skrzyżowania.

Rekomendowanym jest również zmniejszenie promienia wyokrąglającego krawędź jezdni dla relacji skrętu w prawo, co zmniejszy prędkość pojazdów opuszczających skrzyżowanie w tej relacji (można poprzez tzw. „pachwiny” drogowe).

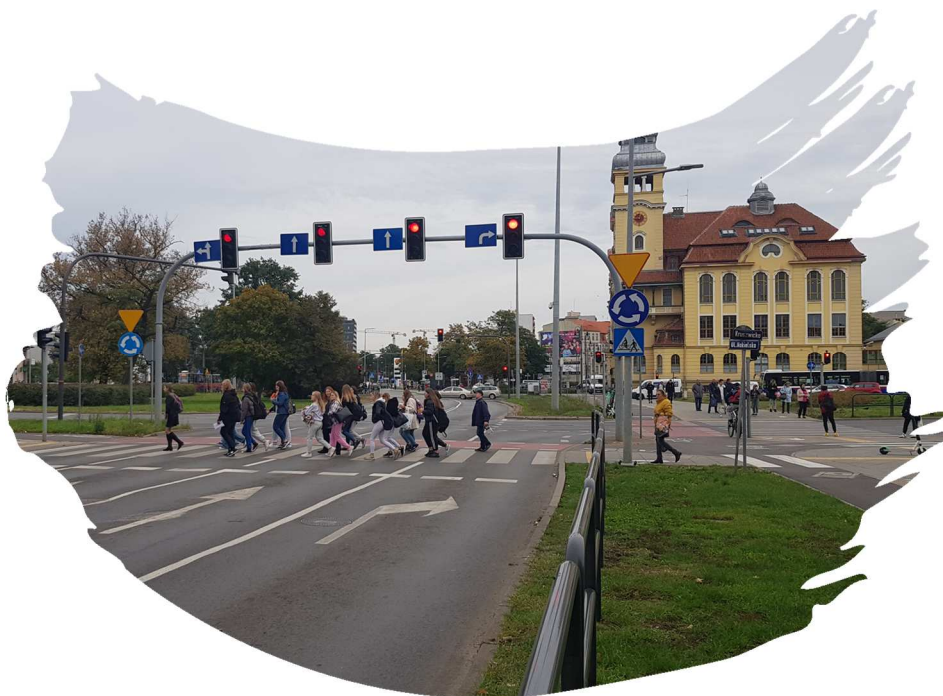
Rysunek 10.1. Charakterystyka zmian w czasie zdarzeń drogowych z udziałem pieszych w wieku 7-16 lat (miary względne w latach 2018-2020)

W latach 2018-2020 najczęściej zdarzeń drogowych z udziałem pieszych w wieku 7-16 lat zanotowano w styczniu (19,35%) – rys. 10.1. Natomiast w ciągu tygodnia największa liczba omawianych zdarzeń wystąpiła we wtorek (25,81%) i czwartek (22,58%) – rys. 10.1.

W dobowym rozkładzie zdarzeń drogowych z udziałem dzieci w wieku 7-16 lat najczęściej wypadków odnotowano w godzinach popołudniowych 14.00-15.00 (25,81%) oraz 17.00-18.00 (19,35%) (rys. 10.1). Są to godziny największych natężeń ruchu pieszych dzieci wynikające z drogi do oraz powrotu ze szkoły i z zajęć pozalekcyjnych. W tym czasie występują na sieci drogowej miasta również największe natężenia ruchu samochodowego. Zdarzenia z pieszymi w wieku 7-16 lat nie występują w godzinach późnowieczornych i nocnych.

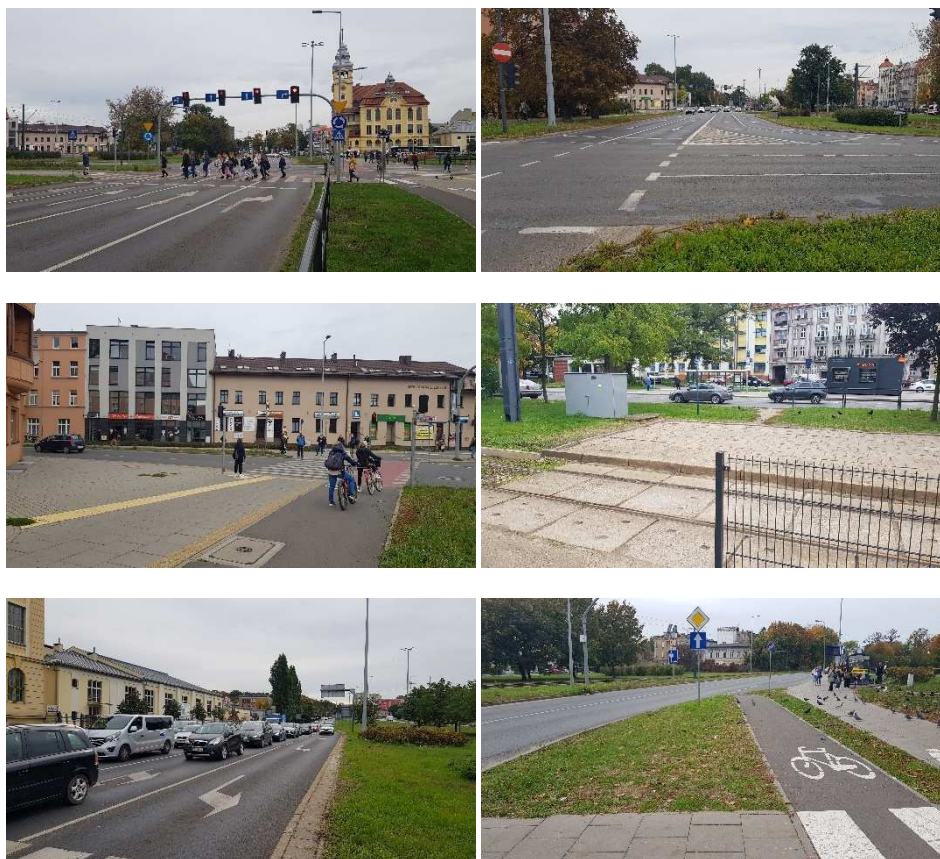
Fot. 12.1. Widok na skrzyżowanie Rondo Grunwaldzkie

- Należy podkreślić, że zmiany organizacji ruchu wprowadzone po roku 2020 zdecydowanie poprawiły bezpieczeństwo niechronionych uczestników ruchu drogowego (nowa infrastruktura rowerowa, wydzielone fazy sygnalizacyjne bezkolizyjne z ruchem pojazdów).

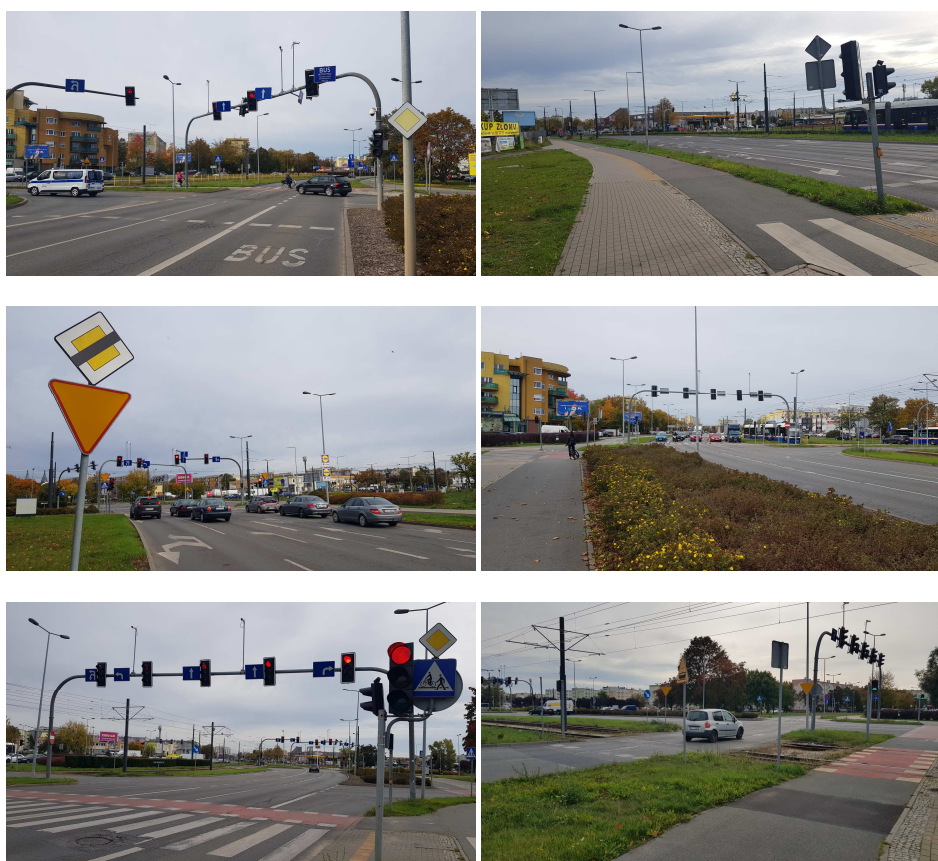
Fot. 12.3. Widok na skrzyżowanie ulic Wojska Polskiego i Magnuszewskiej

- W okresie 2018-2020 na skrzyżowaniu było 87 kolizji i 8 wypadków. Głównym typem zdarzeń drogowych były zderzenia boczne pojazdów, których udział przekracza ponad 50% wszystkich zdarzeń drogowych. Zderzenia boczne pojazdów występowały głównie na płaszczyźnie kolizji skrzyżowania po jego wschodniej stronie (wylot północny i wschodni). Spory udział w zdarzeniach stanowiły wypadki z rowerzystami na przejazdach dla rowerzystów.
- Należy podkreślić, że niedawne zmiany organizacji ruchu zdecydowanie poprawiły bezpieczeństwo niechronionych uczestników ruchu drogowego (nowa infrastruktura rowerowa, korekta geometrii).

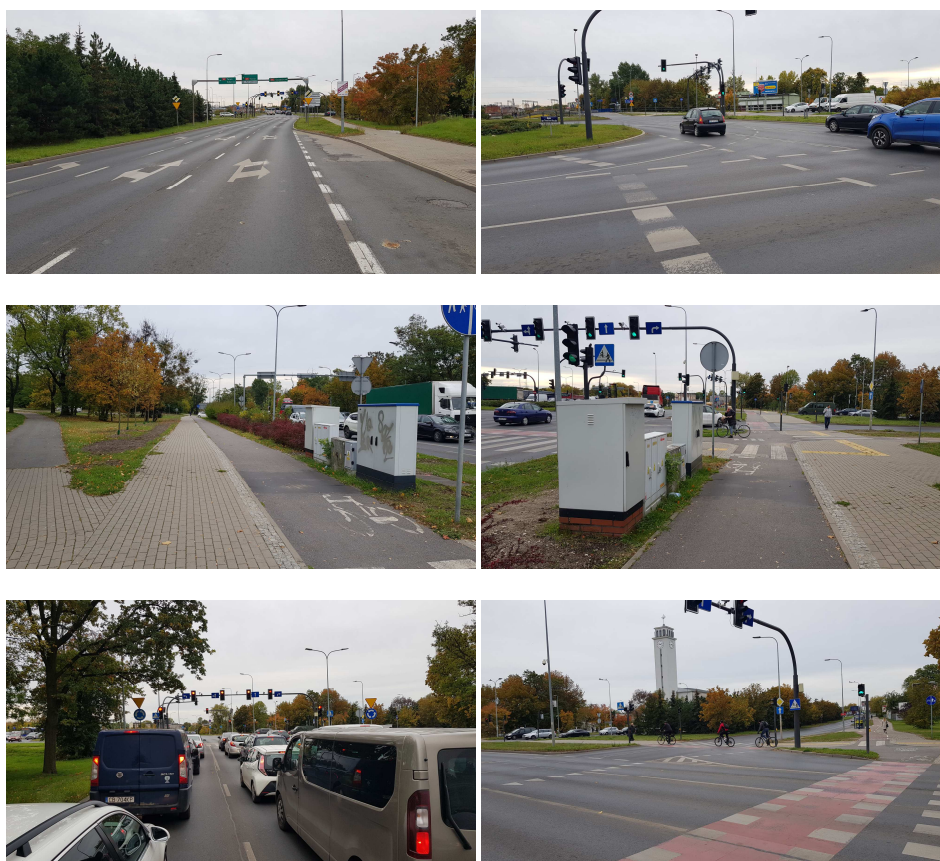
Fot. 12.5. Widok na skrzyżowanie Rondo Maczka

- Należy podkreślić, że zmiany organizacji ruchu wprowadzone w 2016 r. zdecydowanie poprawiły bezpieczeństwo niechronionych uczestników ruchu drogowego, jednak przetrasowanie w to miejsce drogi krajowej nr 80 spowodowało gwałtowny wzrost obciążenia ruchem, przez co skrzyżowanie jest niewydolne ruchowo, a w konsekwencji „prowokuje” do niebezpiecznych zachowań kierujących pojazdami polegających na przejeżdżaniu przez skrzyżowanie w ostatnich sekundach sygnału żółtego oraz w początkowej fazie nadawania sygnału czerwonego.

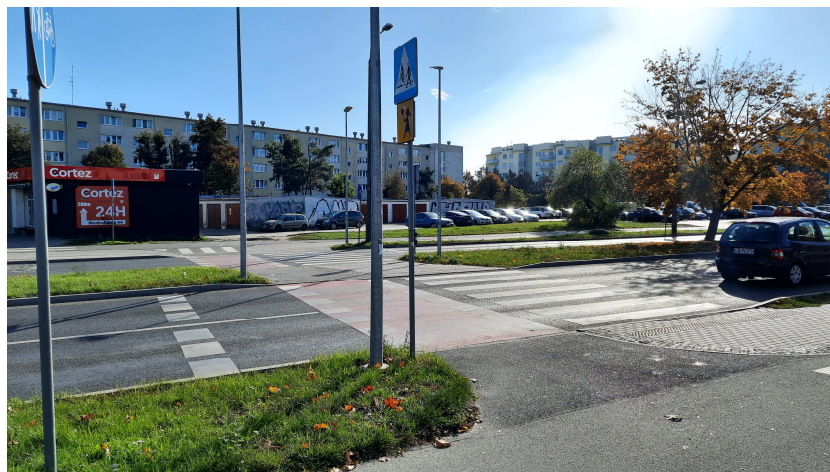
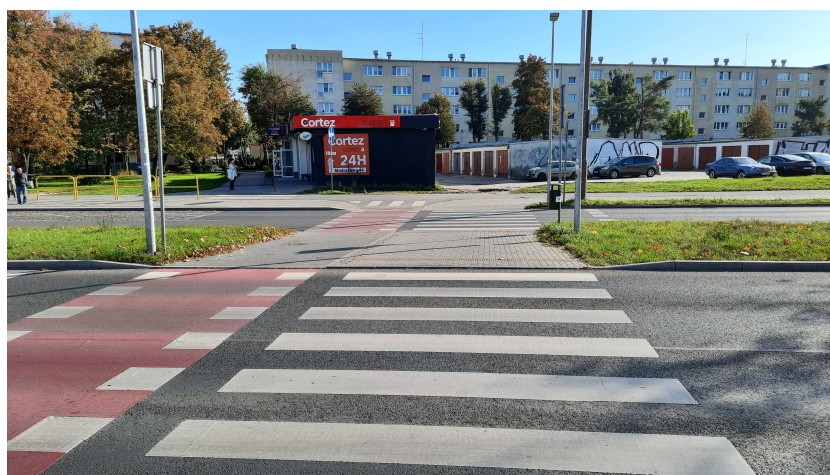
Fot. 12.6. Widok na niebezpieczne miejsce w ciągu ul. Magnuszewskiej

- Ul. Magnuszewska jest ulicą o przekroju dwujezdniowym, z dwoma pasami ruchu na każdej jezdni. Ponadto posiada długie odcinki proste oraz łuki poziome o dużych wartościach promieni łuków w planie drogi. Te dwie cechy wpływają na znaczne prędkości pojazdów poruszających się na danym odcinku.

- Natężenia ruchu pojazdów są nieznaczne w stosunku do zastosowanego przekroju poprzecznego (2/2). W godzinach szczytu natężenia ruchu osiągają wartość do 500 P/h.

- W ciągu 3 lat w „czarnym punkcie” miało miejsce 6 zdarzeń drogowych, ale aż 4 (67%) z nich to były wypadki z pieszymi. W jednym przypadku sprawcą wypadku był pieszy, a w pozostałych przypadkach do winy przyczynił się kierowca pojazdu.

- długimi odcinkami prostymi i łukami poziomymi o dużym promieniu w planie,
- szerokim przekrojem poprzecznym jezdni (2/2),
- dużą niezagospodarowaną przestrzenią wokół drogi (szeroki pas dzielący, duże odległości od zabudowań) dającą kierowcy poczucie „otwartej” przestrzeni.

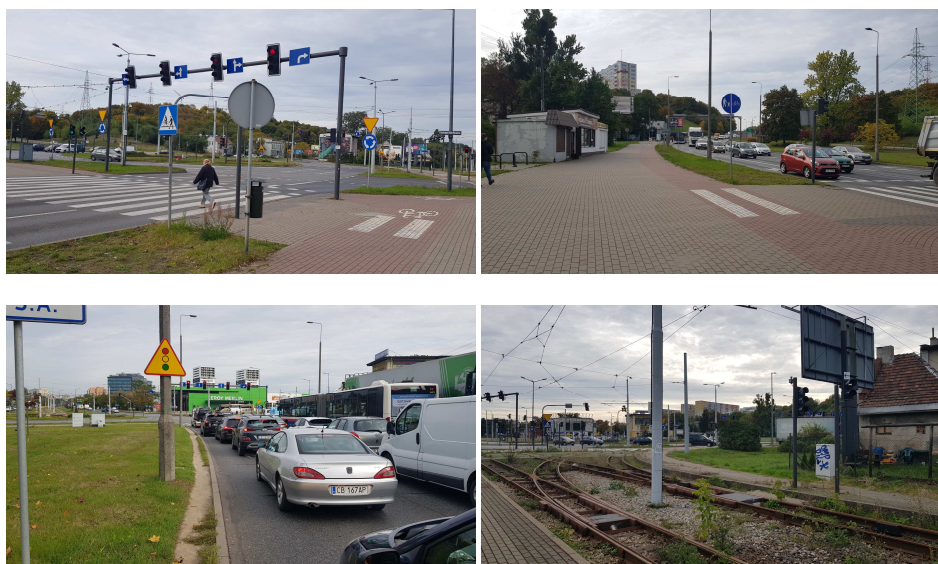
Fot. 12.7. Widok na skrzyżowanie Rondo Toruńskie

- Natężenia ruchu pojazdów na wszystkich wlotach w godzinach szczytu przekraczają przepustowość wlotów, co prowadzi do zatorów drogowych.
- W okresie 2018-2020 na skrzyżowaniu było 138 kolizji i 3 wypadki. Głównym typem zdarzeń drogowych były zderzenia pod kątem pojazdów (~39%) oraz tylne (~38%). Do zderzeń pod kątem najczęściej dochodziło na północnym wlocie skrzyżowania, w miejscu zmiany przekroju trzypasowego jezdni na dwa pasy ruchu prowadzące do sąsiedniego skrzyżowania Rondo Fordońskie. Do zderzeń tylnych najczęściej dochodziło na wlocie południowym oraz przed przejazdem tramwajowym przed zjazdem ze skrzyżowania wylotem północnym.

- Należy podkreślić, że od 2014 roku, po wprowadzeniu nowej organizacji ruchu z uwagi na uruchomienie systemu ITS w Bydgoszczy, nie nastąpiła żadna istotna zmiana na przedmiotowym skrzyżowaniu, poza utrzymaniem pracy sygnalizacji przez całą dobę.

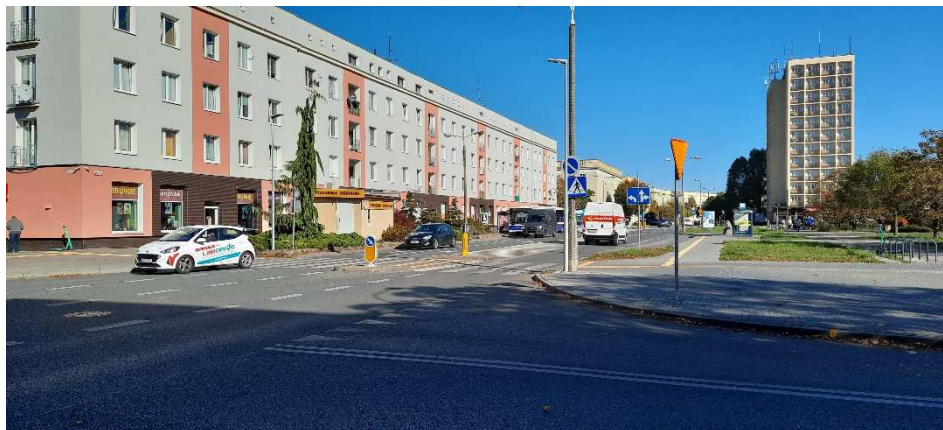
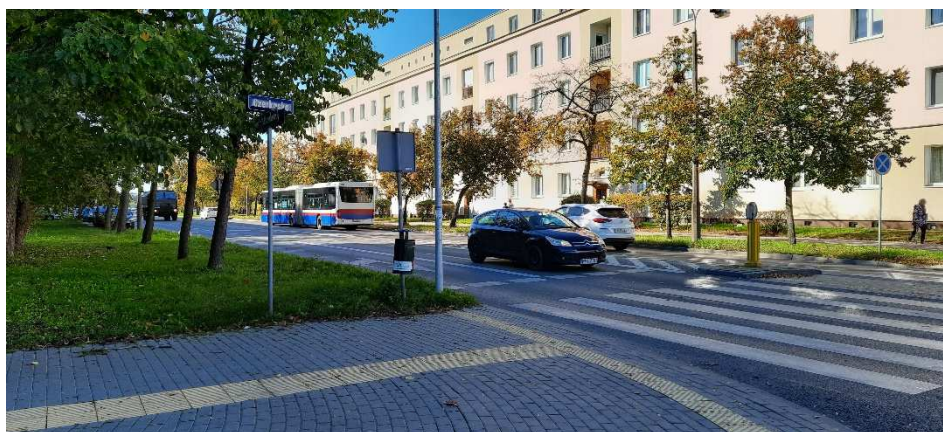
Fot. 12.8. Widok na skrzyżowanie ulic Sułkowskiego i Czerkaskiej

- Najczęstszym rodzajem zdarzeń drogowych były: zderzenia boczne (~64%) oraz najechanie na pieszego (~18%). Za najczęściej występujące przyczyny zdarzeń drogowych wskazano: nieprzestrzeganie pierwszeństwa (~88%).

- Największe koncentracje zdarzeń drogowych wystąpiły na płaszczyznach skrzyżowania, a w szczególności na płaszczyznach kolizji przed wlotami podporządkowanymi.

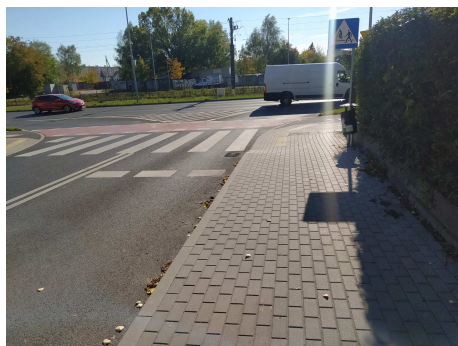
Fot. 12.9. Widok na skrzyżowanie ulic Wojska Polskiego – Ku Wiatrakom

- W ciągu ostatnich dwóch lat wystąpiło 11 zdarzeń drogowych, w tym aż 6 wypadków drogowych. Wśród wypadków drogowych trzy były z udziałem rowerzystów oraz dwa z udziałem pieszych.

- Najczęstszym rodzajem zdarzeń drogowych były zderzenia tylne pojazdów (~45%) oraz najechanie na rowerzystę (~27%).
- Dominującym błędem popełnianym przez sprawców zdarzeń drogowych było: niezachowanie bezpiecznej odległości pomiędzy pojazdami (~50%), nieprzestrzeganie pierwszeństwa (~20%) i jazda/przechodzenie na czerwonym sygnale (20%).

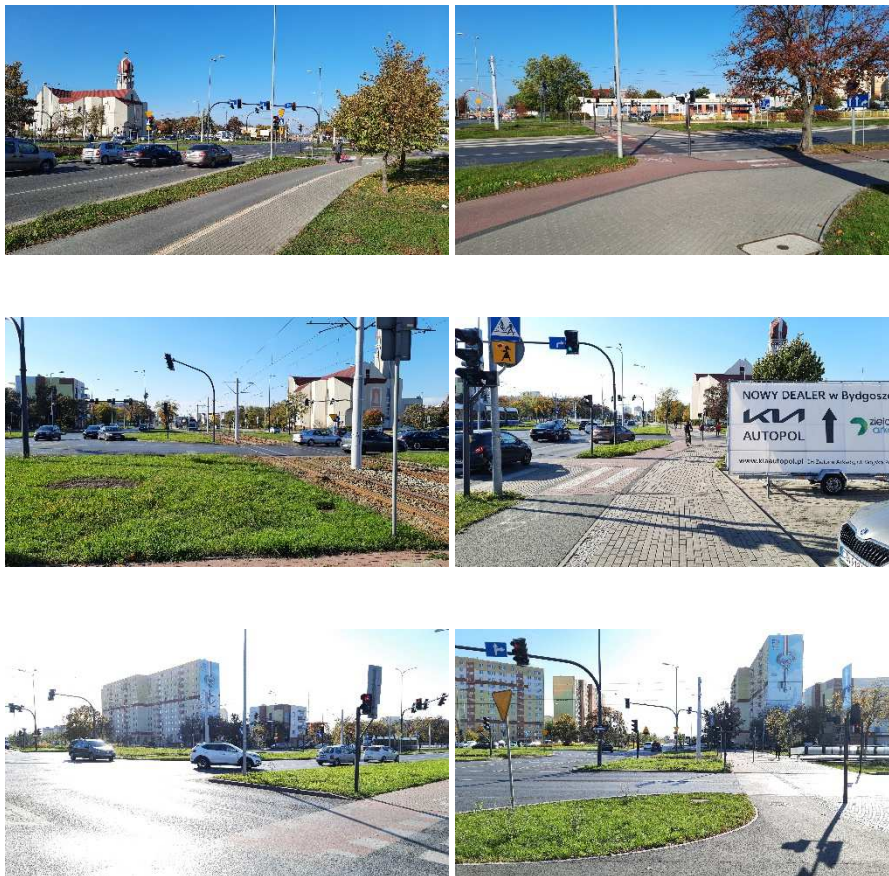
Fot. 12.10. Widok na skrzyżowanie Trasy Uniwersyteckiej i ul. Wojska Polskiego

- Najczęściej popełnianymi błędami przez użytkowników skrzyżowania było: niezachowanie bezpiecznej odległości między pojazdami (~45%), nieprzestrzeganie pierwszeństwa (~27%).

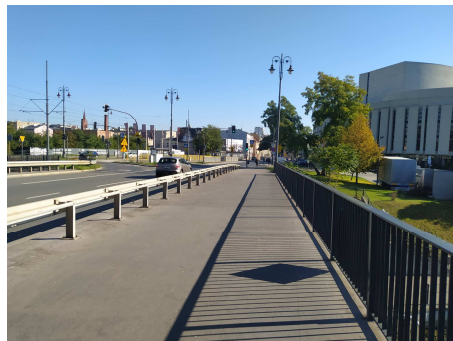
- Do drogi rowerowej zlokalizowanej po południowej stronie ul. M. Focha „podłączone są” schody prowadzące pod obiekt mostowy. Widoczność w tym miejscu jest znacznie ograniczona (fotografia poniżej).

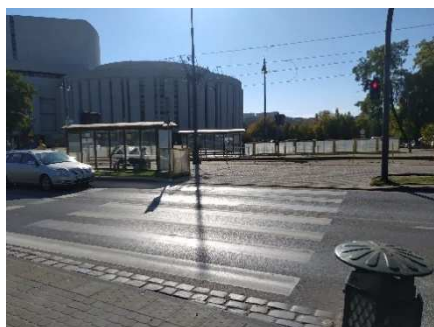
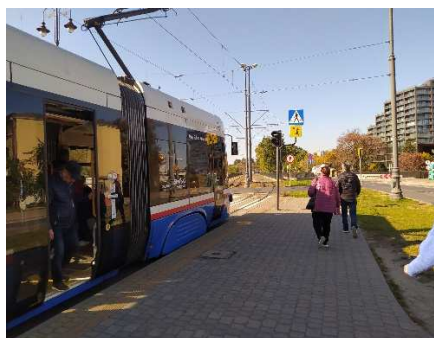
Fot. 12.12. Widok na niebezpieczne miejsce na ul. Marszałka Focha

- Podczas obserwacji wykonanych w terenie można było zaobserwować niebezpieczne zachowania pieszych - wbieganie na czerwonym sygnale przed jadący pojazd (południowe przejście dla pieszych przez ul. Marszałka Focha). Incydenty tego typu miały miejsce w chwili, gdy od strony zachodniej do przystanku zbliżał się pojazd tramwajowy. Piesi chcąc zdążyć na tramwaj, przebiegali przez jezdnie nie zwracając uwagi na wyświetlany na sygnalizatorach sygnał.
- W ciągu 3 lat w danym punkcie miało miejsce 10 zdarzeń drogowych z czego 3 to były wypadki.

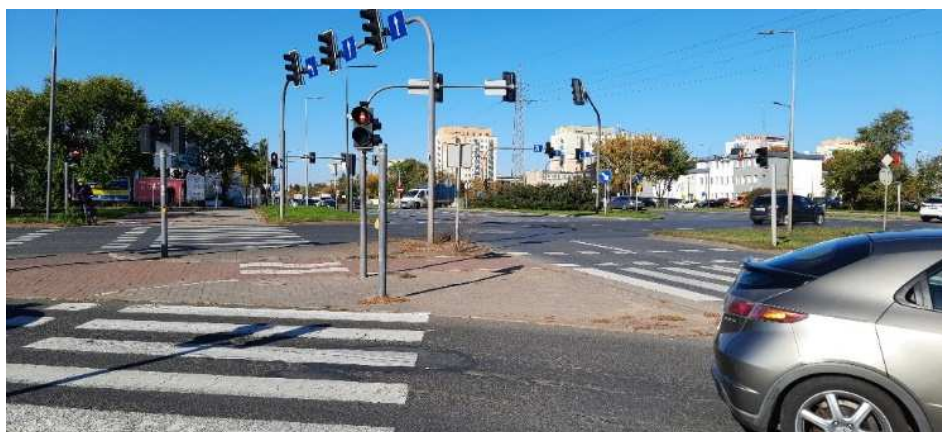
Fot. 12.13. Widok na skrzyżowanie ulicy Kamiennej i Al. kard. S. Wyszyńskiego

- Najczęstszym rodzajem zdarzeń drogowych były: zderzenia tylne pojazdów (~45%) oraz zderzenia pod kątem pojazdów (~28%). Za najczęściej występujące przyczyny zdarzeń drogowych wskazano: niezachowanie bezpiecznej odległości między pojazdami (~45%); omijanie, mijanie, zmianę pasa ruchu i nieprawidłowe skręcanie lub włączenie się do ruchu (~32%) oraz jazda (przechodzenie) na czerwonym świetle (~16%).

- Największe koncentracje zdarzeń drogowych wystąpiły na południowym wlocie ul. Wyszyńskiego oraz na wschodnim wlocie ul. Kamiennej.

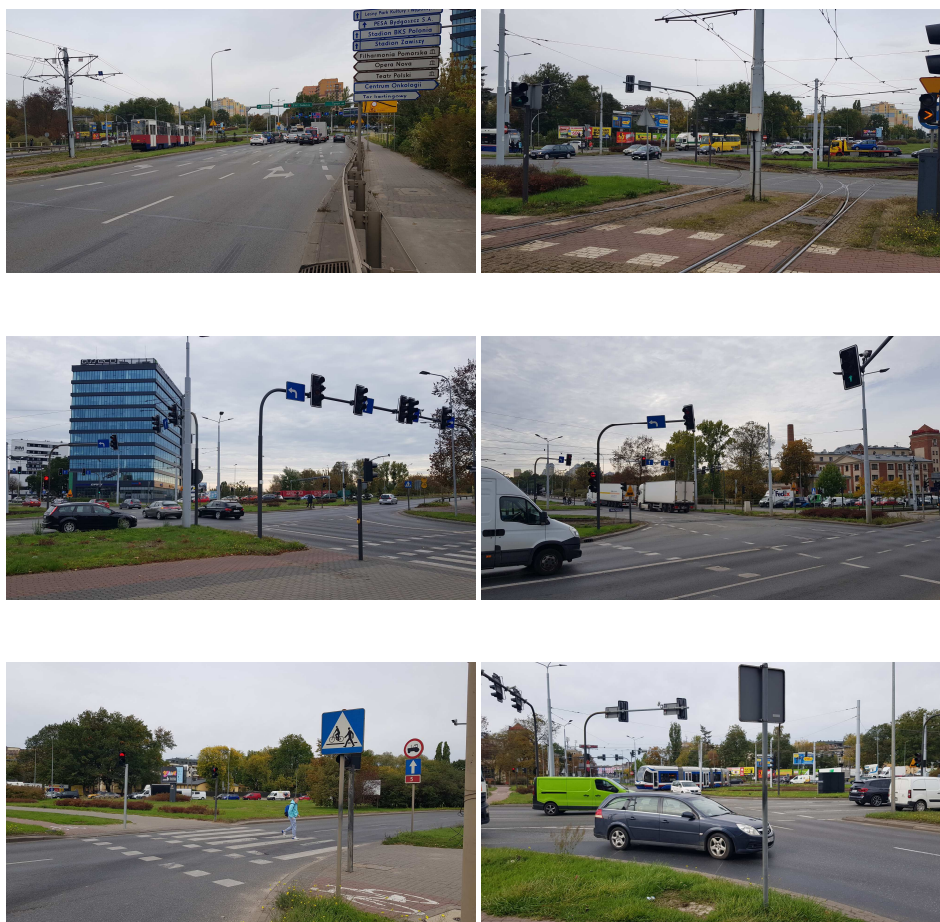
Fot. 12.14. Widok na skrzyżowanie Rondo Fordońskie

- Na skrzyżowaniu występuje też duża liczba zderzeń bocznych przy zjeździe z obwodni przy wyspie centralnej skrzyżowania, czyli na płaszczyźnie kolizji.
- Należy podkreślić, że od 2014 roku, po wprowadzeniu nowej organizacji ruchu z uwagi na uruchomienie systemu ITS w Bydgoszczy, nie nastąpiła żadna istotna zmiana na omawianym skrzyżowaniu, poza funkcjonowaniem sygnalizacji przez całą dobę.

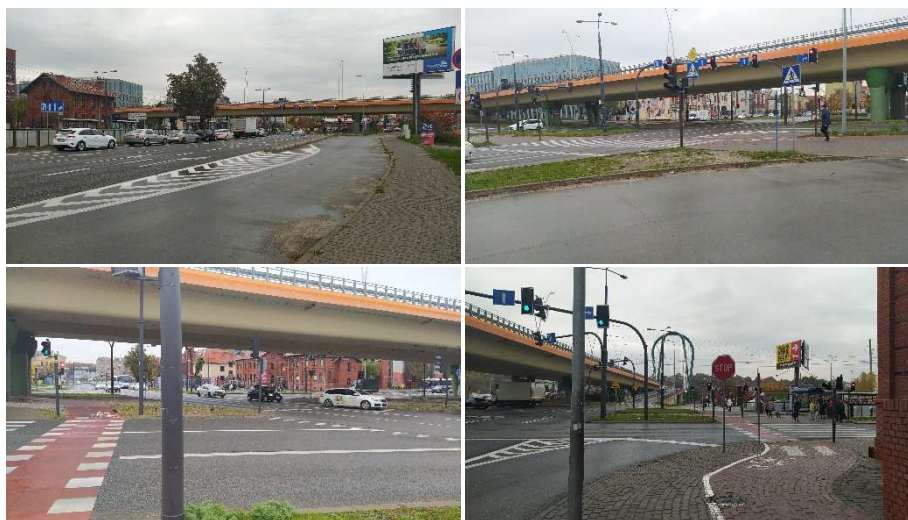
Fot. 12.15. Widok na skrzyżowanie ulic Jagiellońskiej, Ogińskiego oraz Trasy Uniwersyteckiej

- Dominującymi błędami były: niezachowanie należytej odległości między pojazdami (~42%), nieprawidłowe omijanie, mijanie i zmiana pasa ruchu (~26%) oraz jazda lub przechodzenie na czerwonym świetle (~21%).

- W latach 2018-2020 liczba zdarzeń zmniejszyła się o 35% w stosunku do lat poprzednich.

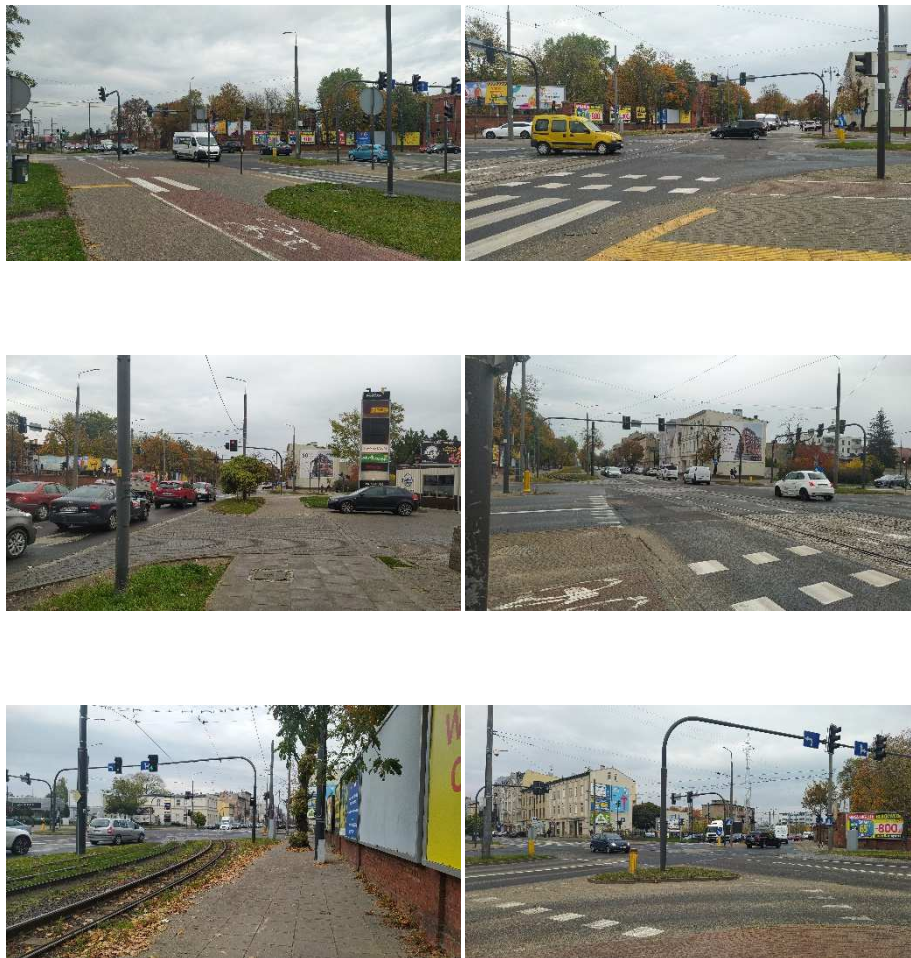
Fot. 12.17. Widok na skrzyżowanie ulic Gdańskiej, Kamiennej i Artyleryjskiej

- Dominującymi błędami były: niezachowanie bezpiecznej odległości między pojazdami (~29%), nieprawidłowe omijanie, mijanie i zmiana pasa ruchu (~26%) oraz nieprzestrzeganie pierwszeństwa (~17%).
- W latach 2018-2020 liczba zdarzeń zmniejszyła się o 50% w stosunku do lat poprzednich.

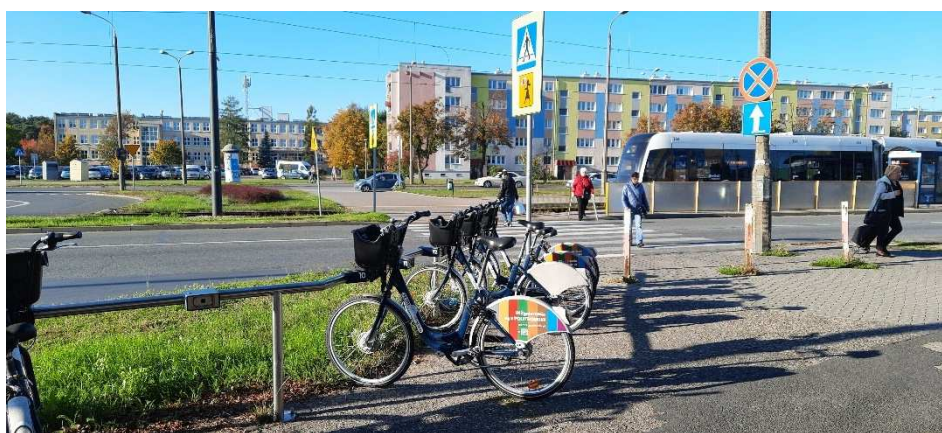
Fot. 12.19. Widok na skrzyżowanie ulicy Wojska Polskiego, Kombatantów oraz al. Prezydenta Lecha Kaczyńskiego

- Liczba zdarzeń drogowych z trzech ostatnich lat, wyniosła 62. W 2018 roku zanotowano 17 zdarzeń, w 2019 roku 18 zdarzeń drogowych, a w 2020 roku 27 zdarzeń drogowych. W latach 2018 -2020 wystąpiły łącznie 3 wypadki drogowe.

- Najczęstszym rodzajem zdarzeń drogowych były: zderzenia tylne (~58%) oraz zderzenia boczne pojazdów (~37%). Za najczęściej występujące przyczyny zdarzeń drogowych wskazano: niezachowanie bezpiecznej odległości między pojazdami (~60%) oraz nieprzestrzeganie pierwszeństwa przejazdu (~40%).
- Największa koncentracja zdarzeń drogowych wystąpiła na wlocie al. Prezydenta Lecha Kaczyńskiego.

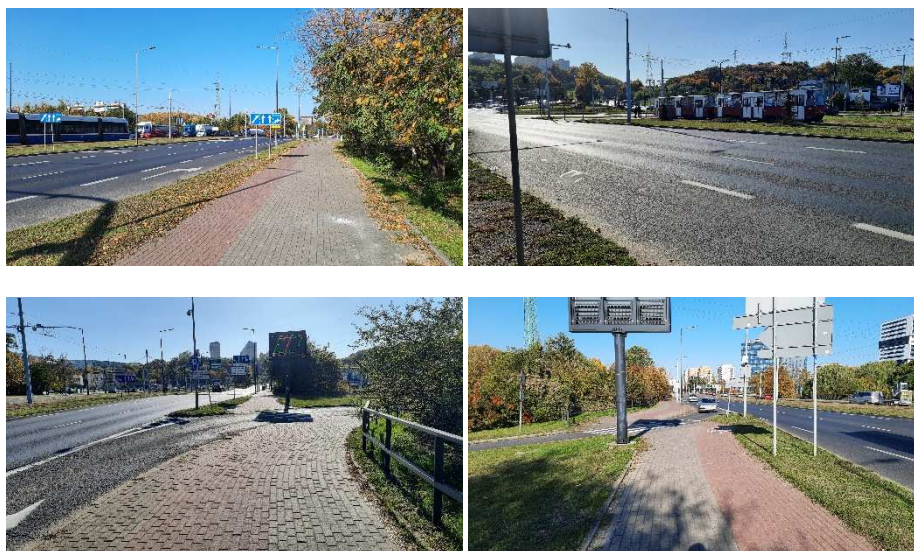
Fot. 12.20. Widok na ul. Wyszyńskiego (Most Pomorski)

- W 2020 roku w omawianym miejscu zanotowano znaczny wzrost liczby zdarzeń drogowych wynoszący aż 29 (średnia z ostatnich dziesięciu lat kształtuje się na poziomie 11,6 zdarzenia/rok). W roku 2019 i 2018 zanotowano po 8 zdarzeń drogowych.

- Najczęściej występującym rodzajem zdarzenia drogowego było zderzenie pojazdów pod kątem, co stanowiło aż 46% wszystkich zdarzeń. Na drugim miejscu były zderzenia boczne pojazdów (38%), na trzecim miejscu zderzenia tylne (14%). Taka charakterystyka zdarzeń w tym „punkcie” może wynikać, m.in., z niewłaściwego zachowania kierowców na tym odcinku, częstej zmiany pasa ruchu (jeden z pasów ruchu – lewy skrajny, jest zamykany na tym odcinku) związanej ze zwężeniem przekroju poprzecznego oraz realizowanymi relacjami skrętu w prawo na pas wyłączania obsługującego wjazd do obiektu handlowego. Stosunkowo duża liczba zderzeń bocznych pojazdów może być również związana ze sporym natężeniem pojazdów włączających się do ruchu (wyjazd z obiektu). Nie bez znaczenia jest również wartość natężenia ruchu na jezdni głównej i pojawianie się zatorów tzw. „cofki” ze skrzyżowania Rondo Forodńskie w godzinach szczytów komunikacyjnych.

- Według klasyfikacji błędów, które popełnili sprawcy zdarzeń należy wskazać w szczególności nieprawidłowe omijanie, mijanie, zmianę pasa ruchu, co stanowiło 42% wszystkich przyczyn zdarzeń drogowych, podobnie jak nieprzestrzeganie pierwszeństwa przejazdu (42%). Pozostałe przyczyny to: niezachowanie bezpiecznej odległości między pojazdami (12%), nieprawidłowe cofanie, zatrzymanie lub postój (2%) oraz przekroczenie bezpiecznej prędkości (2%).

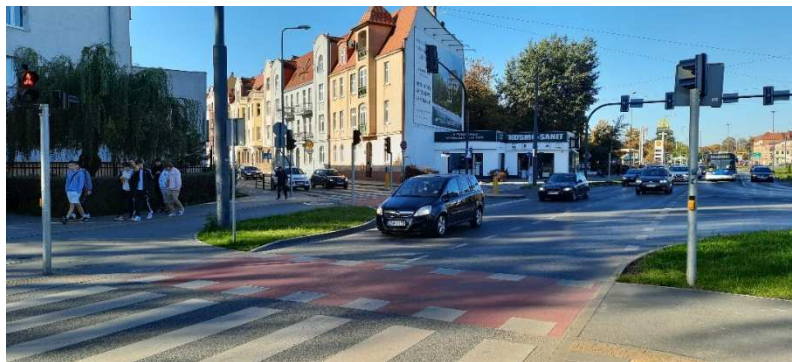
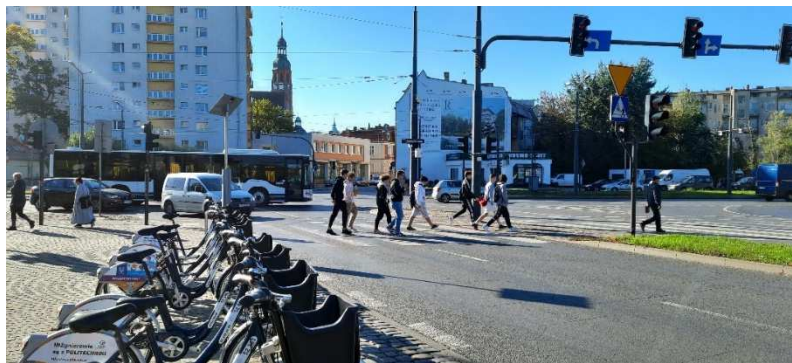
Fot. 12.21. Widok na skrzyżowanie ulic M. Focha, Kordeckiego i Królowej Jadwigi

- Liczba zdarzeń drogowych z trzech ostatnich lat, wyniosła 57. W 2018 roku zanotowano 25 zdarzeń, w 2019 roku 14 zdarzeń drogowych, a w 2020 roku 18 zdarzeń drogowych. W latach 2018 -2020 wystąpiły łącznie 3 wypadki drogowe i wszystkie były z udziałami niechronionych uczestników ruchu drogowego.

- Najczęstszym rodzajem zdarzeń drogowych były: zderzenia boczne (~46%), zderzenia tylne (~30%) oraz zdarzenia pod kątem pojazdów (~16%). Za najczęściej występujące przyczyny zdarzeń drogowych wskazano: nieudzielenie pierwszeństwa przejazdu (~37%), niezachowanie bezpiecznej odległości między pojazdami (~31%) oraz omijanie, mijanie, zmianę pasa ruchu i nieprawidłowe skręcanie lub włączenie się do ruchu (~17%).
- Największe koncentracje zdarzeń drogowych wystąpiły na centralnej płaszczyźnie skrzyżowania (w szczególności na jej północno-wschodniej części) oraz na wlotach skrzyżowania.

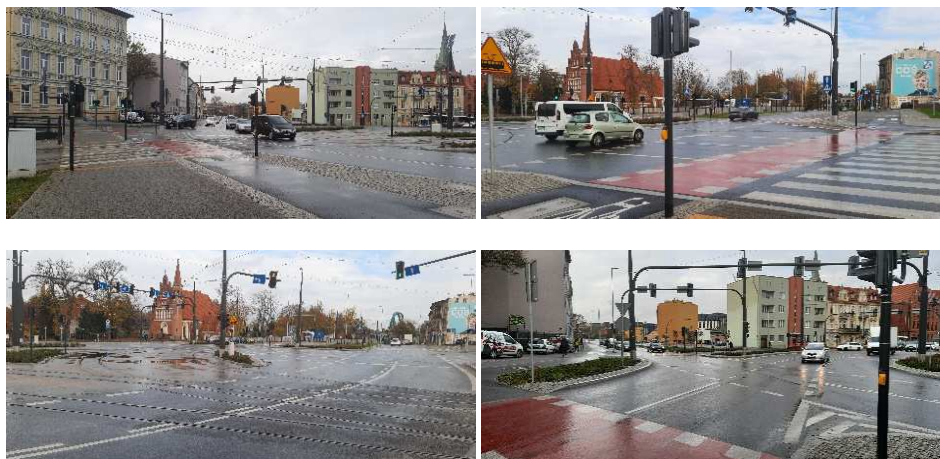
Fot. 12.22. Widok na skrzyżowanie Rondo Bernardyńskie

- W związku z rozbudową trasy tramwajowej łączącej Rondo Kujawskie, Rondo Bernardyńskie i Rondo Jagiellonów skrzyżowanie to zostało całkowicie przebudowane w 2022 roku. W miejsce ronda wielopasowego wprowadzono skrzyżowanie z wyspą centralną o rozsuniętych wlotach i wylotach oraz zastosowano sterowanie ruchem za pomocą wielofazowej sygnalizacji świetlnej. Zakres przebudowy obejmował także modernizację fragmentu ul. Kujawskiej od Ronda Bernardyńskiego do Ronda Kujawskiego. Z uwagi na wprowadzenie tramwaju niweleta tego odcinka została „wypłaszczona”, przez co pojazdy dojeżdżające do Ronda Bernardyńskiego od strony południowej, poruszają się na odcinku o mniejszym pochyleniu podłużnym.

- Z uwagi na znaczną zmianę geometrii skrzyżowania oraz wprowadzenie sterowania ruchem za pomocą sygnalizacji świetlnej zaleca się obserwację konfliktów ruchowych na skrzyżowaniu oraz dokonanie analizy brd minimum dwa lata po wprowadzeniu zmian. Z uwagi na bardzo duży poziom zagrożenia dla niechronionych uczestników ruchu, występujący na skrzyżowaniu przed jego przebudową należy zwrócić szczególną uwagę na bezpieczeństwo tej grupy uczestników ruchu. Z uwagi na zastosowany układ faz ruchu szczególną obserwacją należy objąć wyloty ze skrzyżowania.

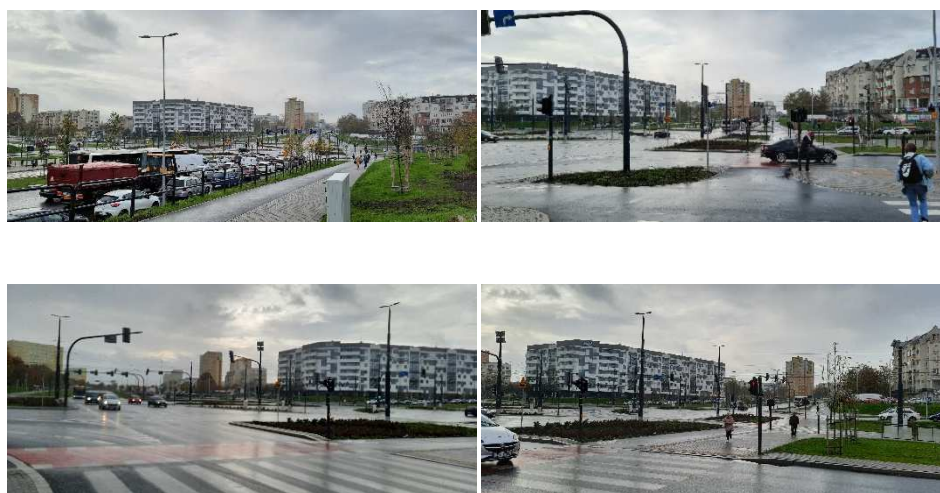
Fot. 12.23. Widok na skrzyżowanie Rondo Kujawskie

Typ skrzyżowania (skrzyżowanie z wyspą centralną o rozsuniętych wlotach i wylotach) nie został zmieniony, lecz jego powierzchnia została znacznie zmniejszona. Z uwagi na konieczność przebudowy ul. Kujawskiej na odcinku od Ronda Bernardyńskiego do Ronda Kujawskiego, polegającej na „wypłaszczeniu” niwelety, cała tarcza Ronda Kujawskiego musiała zostać obniżona. Związane to było z wyburzeniem znajdujących się pod powierzchnią skrzyżowania tuneli dla pieszych. Skrzyżowanie zostało wyposażone w drogi dla rowerów oraz chodniki o odpowiednich parametrach geometrycznych. Ruch na skrzyżowaniu sterowany jest za pomocą wielofazowej sygnalizacji świetlnej.

- Z uwagi na znaczną zmianę geometrii skrzyżowania zaleca się obserwację konfliktów na skrzyżowaniu oraz dokonanie analizy brd minimum dwa lata po wprowadzeniu zmian. Główne wady skrzyżowania pod względem zagrożenia w ruchu drogowym zostały usunięte, jednakże, z uwagi na duże natężania ruchu na nim występujące oraz jego rolę w układzie drogowym miasta, zaleca się pełną analizę zdarzeń drogowych w szczególności pod względem wypadków z niechronionymi uczestnikami ruchu.

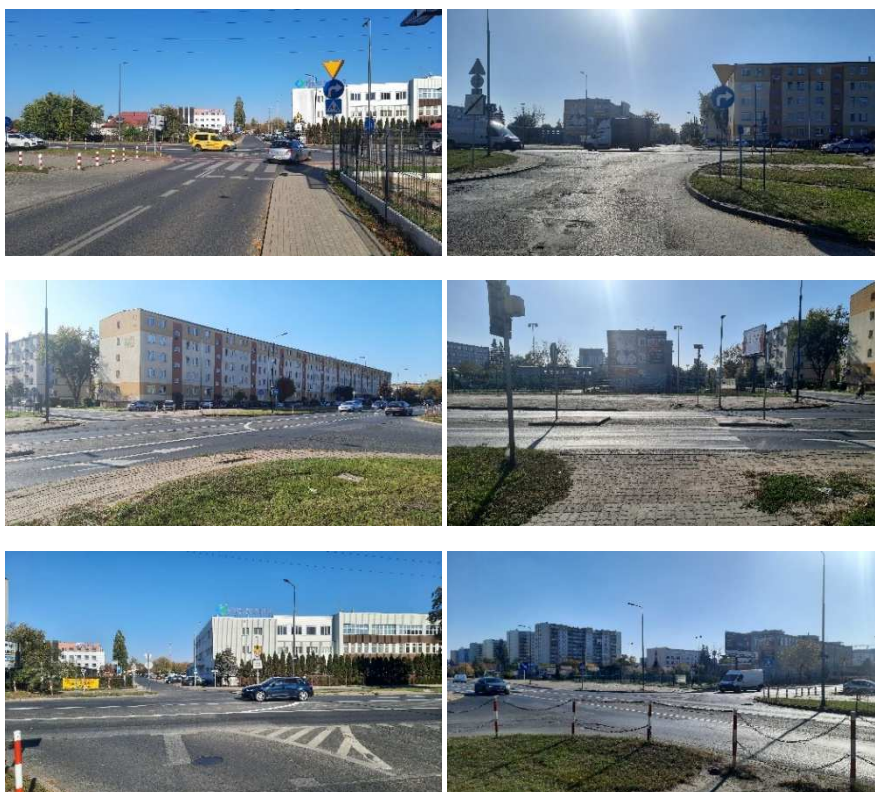
Fot. 12.24. Widok na skrzyżowanie ulic Gajowej i Kamiennej

- Najczęstszymi przyczynami zdarzeń drogowych w tym obszarze było przede wszystkim: niezachowanie bezpiecznej odległości między pojazdami (~44,5%), nieprzestrzeganie pierwszeństwa przejazdu (~33,4%), nieprawidłowe omijanie, mijanie, zmiana pasa ruchu (~16,7%), a przekroczenie bezpiecznej prędkości wyniosło ~5,6%.

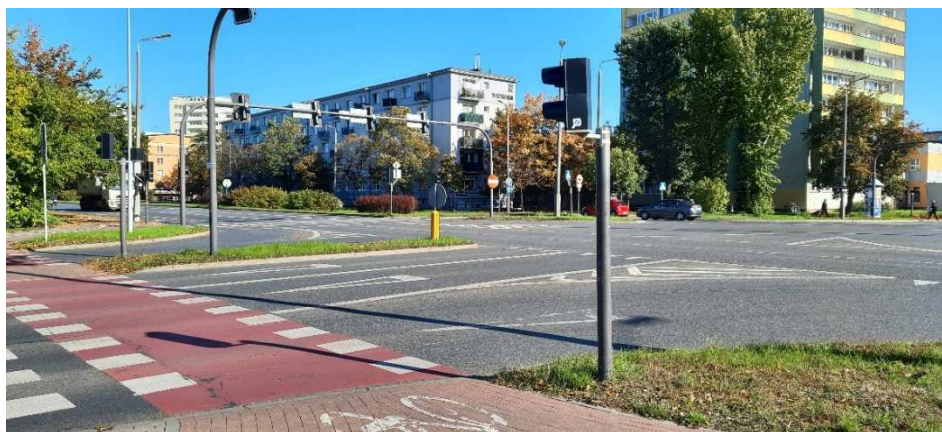
Fot. 12.25. Widok na skrzyżowanie ulic Powstańców Wielkopolskich i al. kard. S. Wyszyńskiego

- Najczęstszym rodzajem zdarzeń drogowych były: zderzenia tylne pojazdów (45%), zderzenia boczne pojazdów (30%) oraz zderzenia pod kątem (15%). Za najczęściej występujące przyczyny zdarzeń drogowych wskazano: niezachowanie bezpiecznej odległości między pojazdami (~36%); nieprzestrzeganie pierwszeństwa (~28%) oraz nieprawidłowe omijanie, mijanie, zmianę pasa ruchu (~15%).

- W roku 2015 w programie sygnalizacji świetlnej została wydzielona bezkolizyjna faza ruchu dla relacji skrętnej w lewo (na zachodnim wlocie alei Powstańców Wielkopolskich), co usprawniło ruch i w znacznym stopniu wyeliminowało zdarzenia drogowe, które występowały wcześniej.
- Największe koncentracje zdarzeń drogowych wystąpiły na centralnej płaszczyźnie skrzyżowania, a szczególnie na płaszczyźnie kolizji przed północnym wlotem al. Wyszyńskiego. Znaczącą koncentrację zdarzeń drogowych zarejestrowano na wlotach al. Wyszyńskiego oraz na wschodnim wlocie ul. Powstańców Wielkopolskich.
