RAPORT

O STANIE BEZPIECZEŃSTWA

RUCHU DROGOWEGO

W BYDGOSZCZY

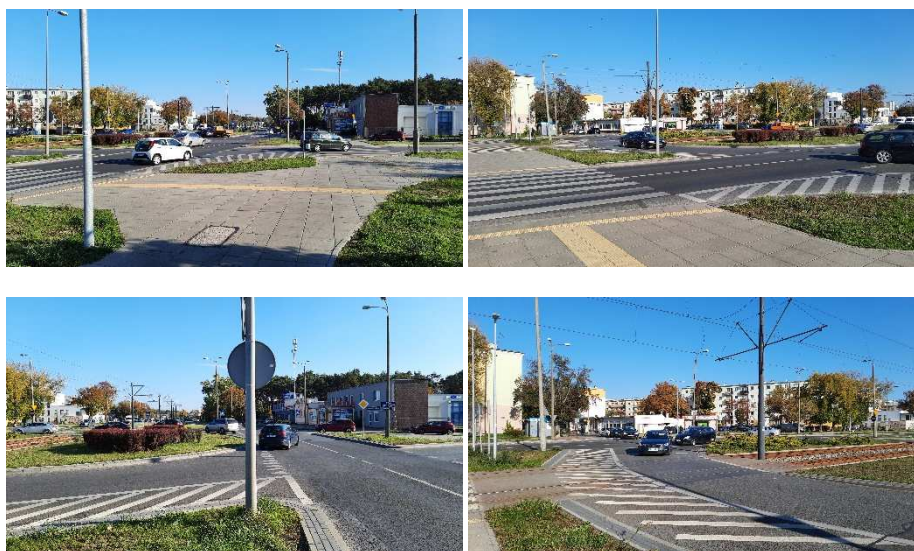
Fot. 12.27. Widok skrzyżowania Trasy Uniwersyteckiej z ul. Wojska Polskiego

- Najczęstszym rodzajem zdarzeń drogowych były zderzenie boczne pojazdów (~61%), zderzenia tylne (~12,2%) oraz najechanie na przeszkodę (też ~12,2%). Kolejne to najechanie na pieszego i zderzenie boczne pojazdów pod kątem – każde po 6,0%, a najechanie na rowerzystę to ~3% wszystkich zdarzeń.

- Najczęstszym popełnianym błędem było nieprzestrzeganie pierwszeństwa (78%) oraz niezachowanie bezpiecznej odległości między pojazdami (~14,9%).

- przebudowę skrzyżowania na skrzyżowanie turbinowe, lub z ruchem sterowanym sygnalizacją świetlną z jednoczesną korektą geometrii w taki sposób, aby nie trawować osi jezdni wlotów wzdłuż prostej lub w łuku o dużym promieniu.
- zastosowanie korekty oznakowania poziomego i pionowego uwzględniając geometrię i zastosowania typowego układu organizacji ruchu na skrzyżowaniu, tj. znaku A-7 oraz C-12 na wszystkich wlotach,
- wyeliminowanie zbyt dużych powierzchni wyłączonych z ruchu znakiem poziomym P-21,

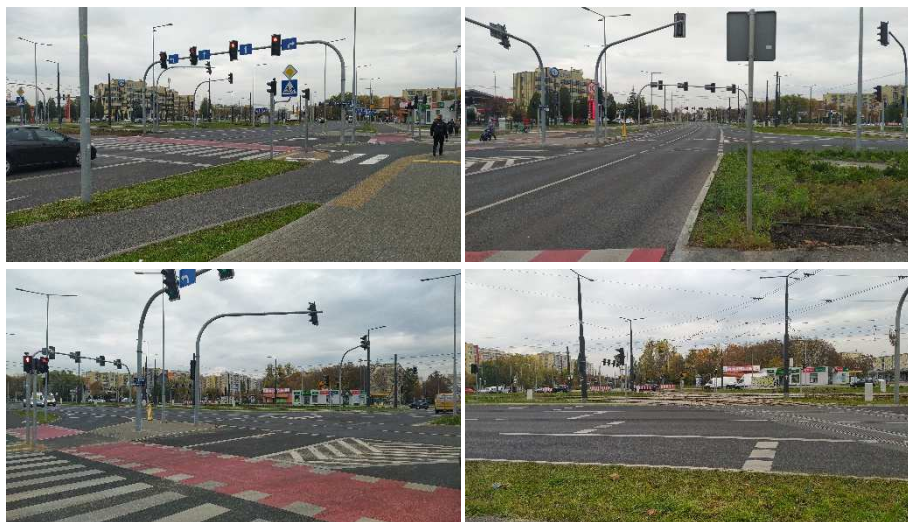
Fot. 12.28. Widok na skrzyżowanie ulic Wojska Polskiego, Szarych Szeregów, Bełzy oraz Szpitalnej

- Dominującymi błędami były: niezachowanie należytej odległości między pojazdami (~47%), nieprawidłowe omijanie, mijanie i zmiana pasa ruchu (~23%) oraz nieprzestrzeganie pierwszeństwa (~20%).

- Należy podkreślić, że zdecydowana większość zdarzeń 85% miało miejsce podczas przebudowy lub na starym układzie geometrii.
-

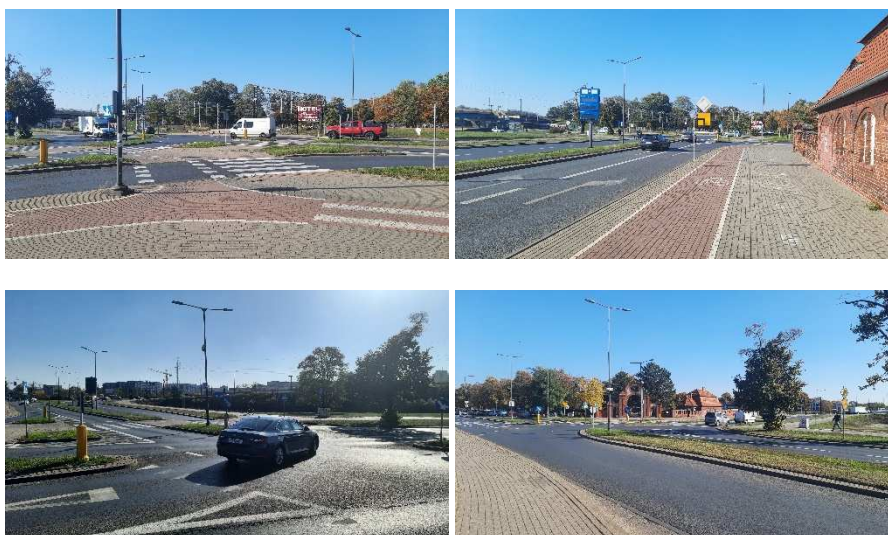
Fot. 12.29. Widok na skrzyżowanie ulicy Artyleryjskiej z ulicą Zaświat

- Główne przyczyny zdarzeń drogowych jakie wskazano w danych dotyczących zdarzeń drogowych to w przeważającej większości nieprzestrzeganie pierwszeństwa przejazdu (80%), niezachowanie bezpiecznej odległości między pojazdami (16%), a pozostałe przyczyny zdarzeń drogowych to: nieprawidłowe przekraczanie/przejeżdżanie jezdni oraz nieprawidłowe omijanie, wymijanie, zmiana pasa ruchu po 2% wszystkich przyczyn.

- Największa koncentracja zdarzeń drogowych z udziałem pojazdów występuje w strefie realizacji relacji skrzyżujących na wspólnej przestrzeni. Zdarzenia z rowerzystami wystąpiły na przecięciu drogi dla rowerów (przejazd rowerowy) i jezdni na wlocie wschodnim (przedłużenie ul. Artyleryjskiej).

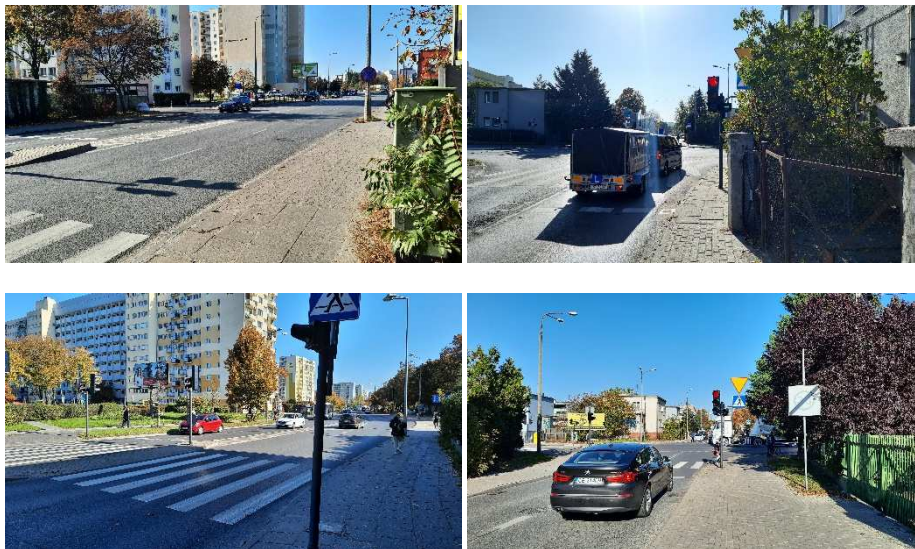
Fot. 12.30. Widok na skrzyżowanie ulicy M. Skłodowskiej-Curie z ulicą Gajową

- Najczęściej występującym na skrzyżowaniu typem zdarzenia jest zderzenie boczne pojazdów (~67%), a na podobnym poziomie ~9,5% występowały zdarzenia typu: najechanie na pieszego, zderzenie pod kątem oraz zderzenie tylne pojazdów.

- Najczęstsze przyczyny zdarzeń drogowych to przede wszystkim nieprzestrzeżenie pierwszeństwa przejazdu, które stanowiło ~45,5% wszystkich przyczyn, na drugim miejscu jazda (przechodzenie) na czerwonym sygnale świetlnym (27,3%). Pozostałe przyczyny zdarzeń drogowych to: nieprawidłowe omijanie, mijanie, zmiana pasa ruchu (~18,2%) i niezachowanie bezpiecznej odległości między pojazdami (~9,1%).

- przebudowę skrzyżowania poprzez wykonanie zwężenia przekroju drogi głównej do jednego pasa ruchu na wprost i wydzielenia pasa ruchu dla relacji lewoskrętu w ulice podporządkowane,
- zmiany geometrii skrzyżowania, np. poprzez wykonanie podwójnych prawoskrętów z drogi głównej i wlotów podporządkowanych (tzw. „pachwiny drogowe”),
- zmiany w programie sygnalizacji świetlnej (przede wszystkim poprzez wydzielanie osobnych bezkolizyjnych faz z pieszymi dla relacji skrętnych z drogi głównej),
